# Restyling green

The spatial reorganization of roads, to the benefit of sustainable mobility, and the protection of existing trees form the basis of the upgrading project of the Rovere District in Treviso. A project that, in addition to the green part, included an increase in draining areas, which now account for 36% of the total

**Nome del progetto:** Riqualificazione di una porzione del Quartiere di Santa Maria del Rovere

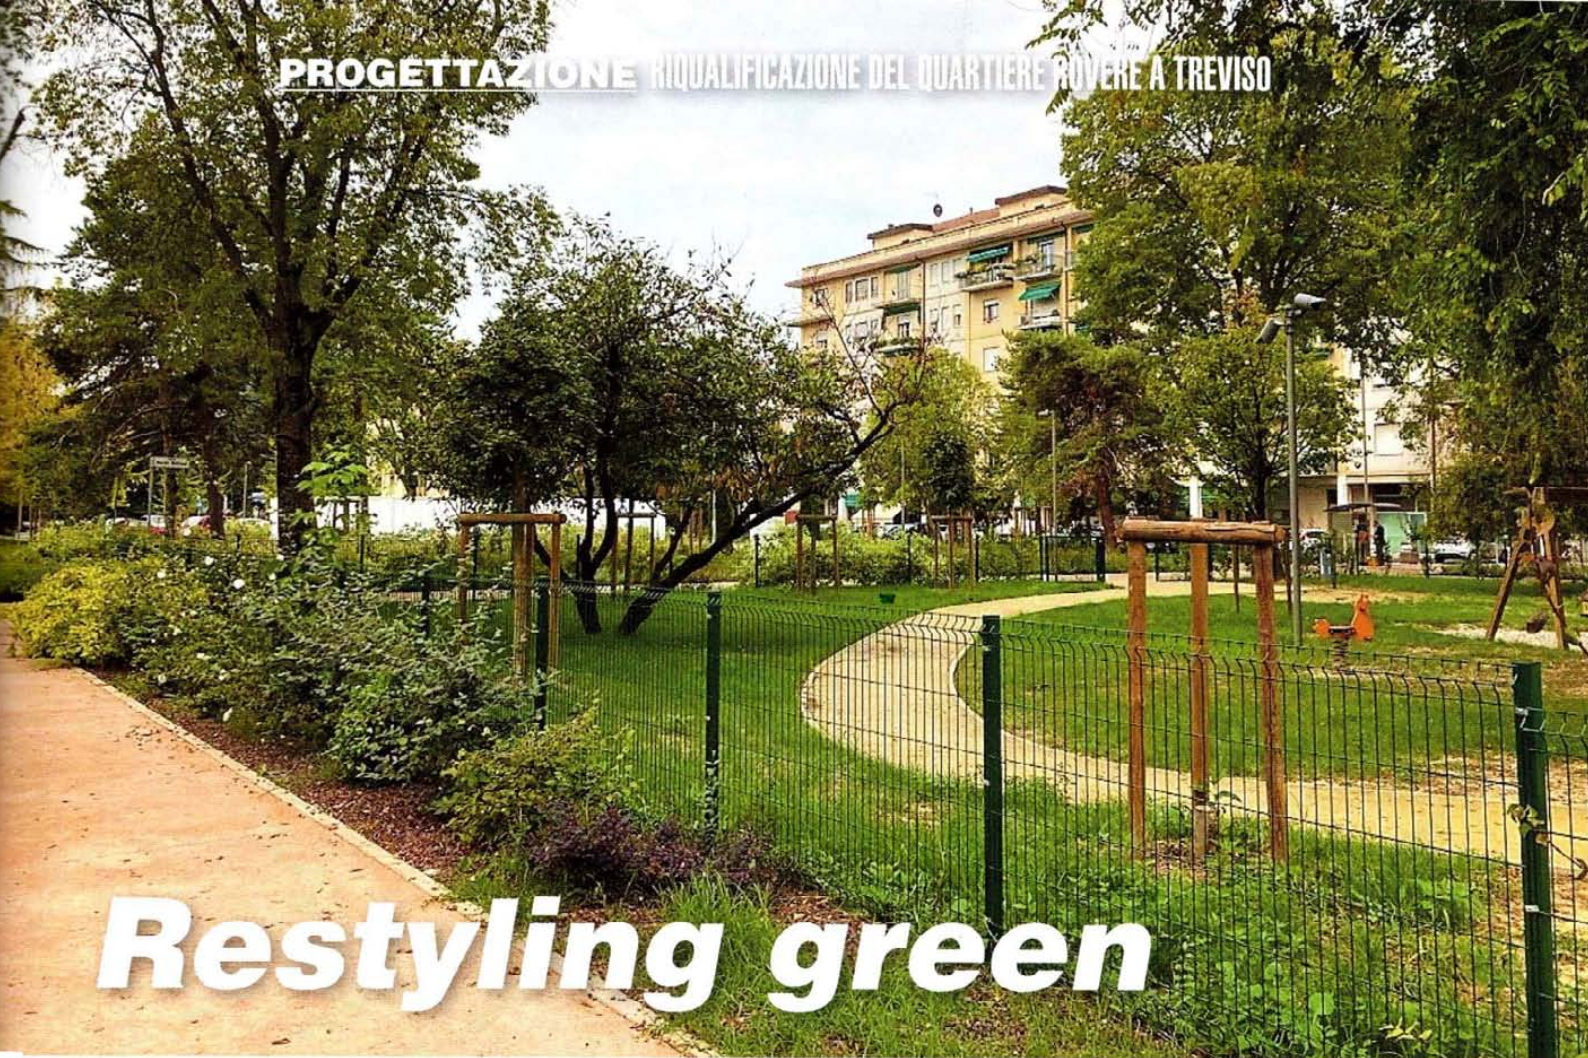
**In alto, il parco ideato con bordure di specie che fioriscono in periodi diversi.**  
Above, the Park designed with beds of species that bloom in different periods.

strade circostanti; le siepi tra i parcheggi e la piazza filtrano la presenza delle autovetture; la siepe a bordo parco è caratterizzata da una composizione di specie che darà coloriture diversificate nelle diverse stagioni (*Ceanothus* spp., *Cornus alba elegantissima*, *Corylopsis pauciflora*, *Escallonia rubra macrantha*, *Forsythia viridissima*, *Hibiscus syriacus*, *Loropetalum chinense* 'Garnet Fire', *Osmanthus fragrans*, *Philadelphus coronarius*, *Viburnum*

*x burkwoodii*, *Viburnum mariesii*, *Viburnum tinus*). Essa è posizionata all'esterno della recinzione in modo da creare un effetto di totale integrazione dell'area giochi (recintata per la sicurezza dei bambini che la utilizzano) nell'intera dimensione dello spazio pubblico centrale del quartiere, connotato esso stesso come parco più ampio confluyente verso la piazza.

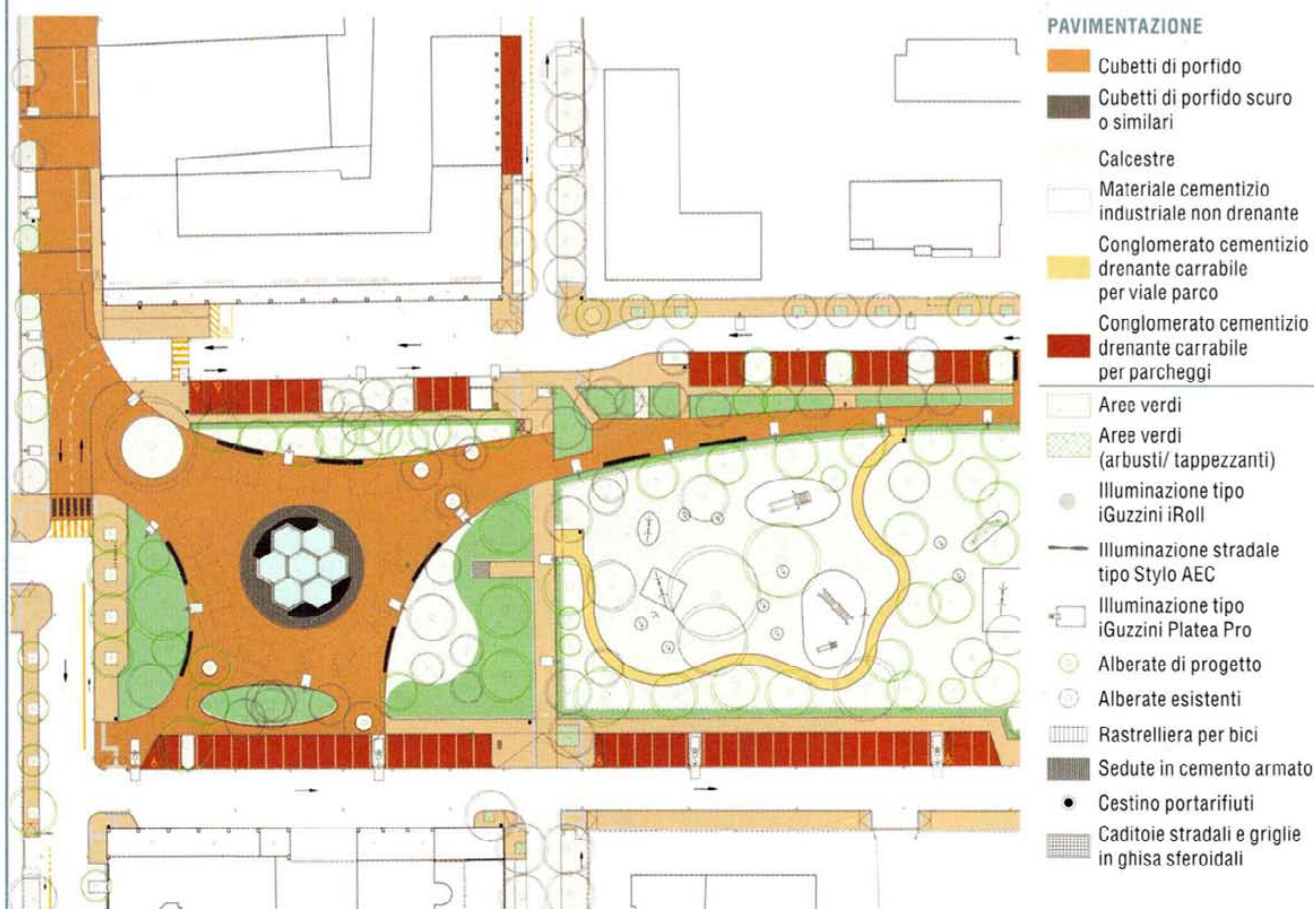
## Planimetria area di intervento e relativa pavimentazione

- nelle strade gli incroci stradali sono modellati per portare il marciapiede alla quota delle carreggiate e favorire la mobilità di utenti con limitate capacità motorie;
- le carreggiate sono in asfalto; marciapiedi e percorsi in calcestruzzo drenante (7 cm di altezza) colorato nei toni delle terre rosse o neutro;
- i parcheggi, anch'essi in calcestruzzo drenante (20 cm di altezza);
- il grande viale e le diramazioni che collegano tutte le strade di quartiere e lo slargo attorno alla piazza sono realizzati in cubetti di porfido (10-12 cm).

Il risultato complessivo, molto rilevante, è aver portato le superfici drenanti a una percentuale pari circa al 36% dell'intero ambito (9.643 m<sup>2</sup>). ▶

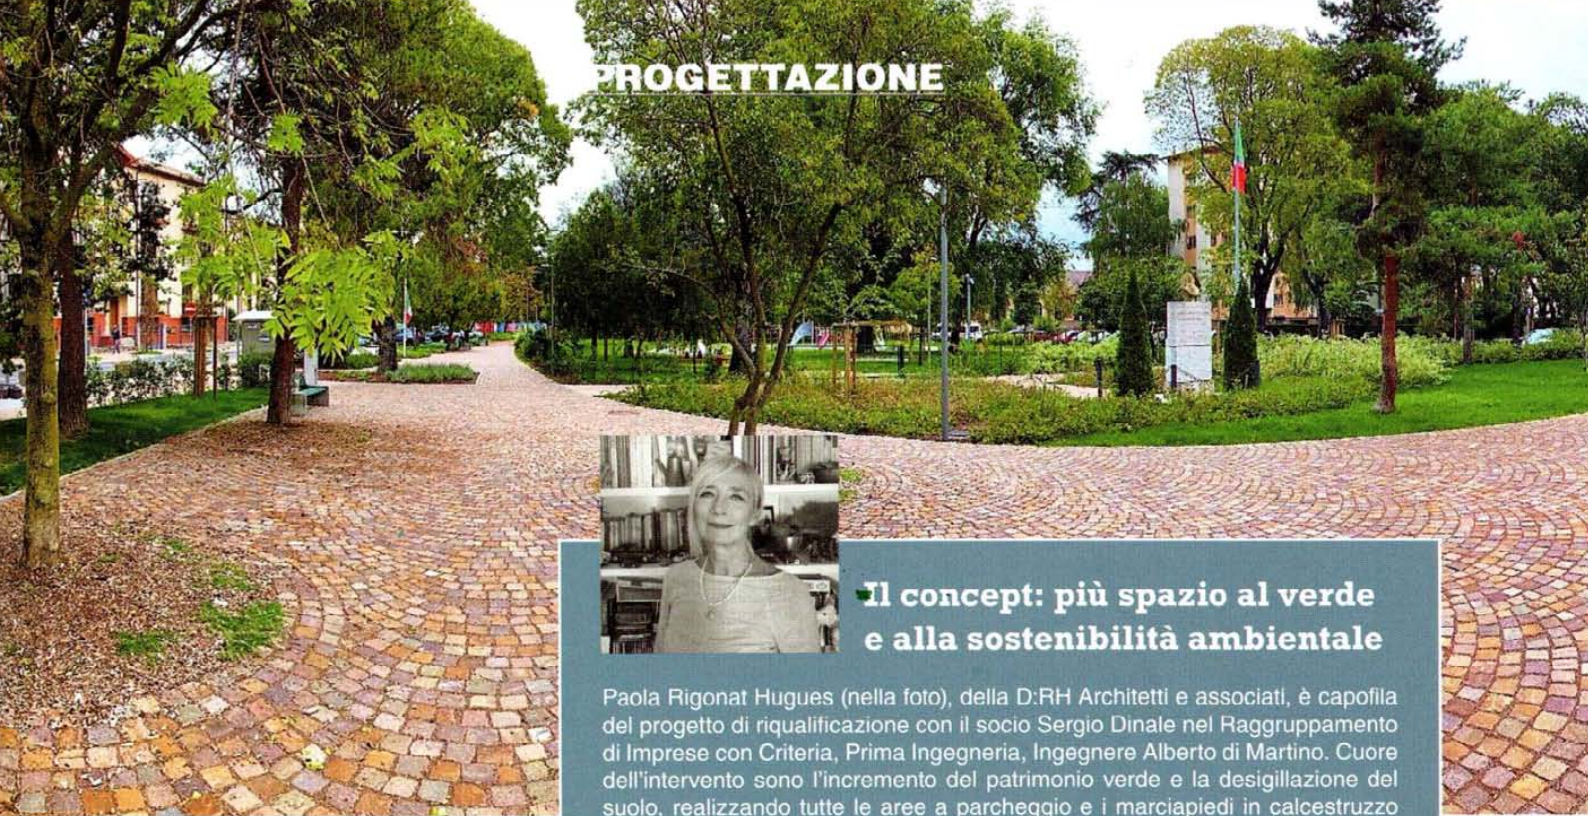
**La pavimentazione in porfido identifica le zone di quartiere e quella della piazza.**  
The porphyry paving identifies the district areas and that of the square.

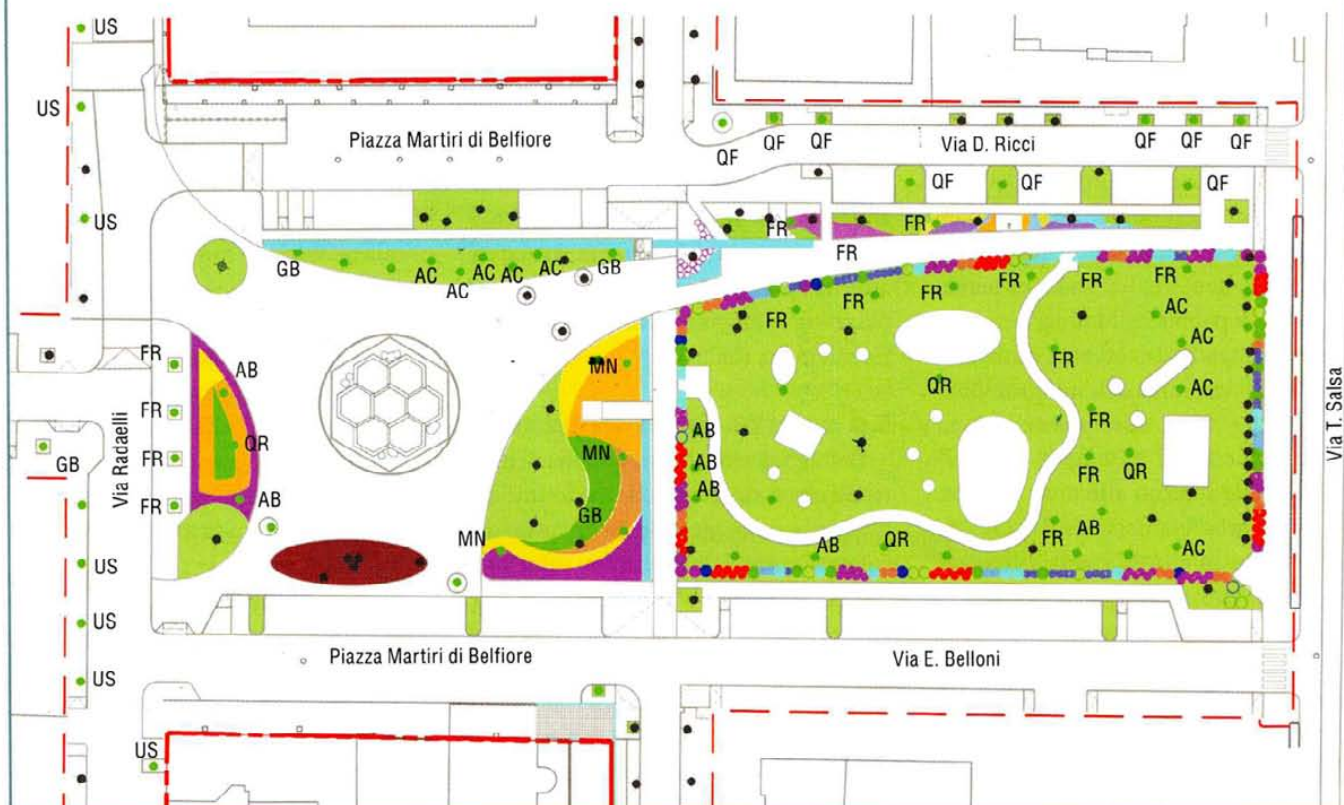
## Planimetria del verde e delle specie vegetali di nuovo impianto

### SPECIE VEGETALI DI NUOVO IMPIANTO

- AC: *Acer campestre*
- AB: *Acer buergerianum*
- CA: *Celtis australis*
- CB: *Carpinus betulus*
- FA: *Fraxinus angustifolia*
- FR: *Fraxinus angustifolia* 'Raywood'
- GB: *Ginkgo biloba* (pianta maschile)
- MN: *Morus nigra* 'Fruitless'
- OC: *Ostrya carpinifolia*
- QF: *Quercus robur* 'Fastigiata'
- QR: *Quercus robur*
- US: *Ulmus* 'San Zanobi'

Prato con miscuglio (70% *Festuca arundinacea* e 30% *Lolium perenne*)

- Cotoneaster procumbens*
- Cornus alba*
- Lonicera pileata*
- Alberi e arbusti di nuovo impianto
- Alberi trapiantati
- Alberi e arbusti esistenti
- Abelia grandiflora*
- Potentilla fruticosa*
- Lonicera* spp.
- Teucrium* spp.
- Perimetro intervento
- Perimetro intervento illuminazione pubblica

lina Lemon frizz, timo, lavanda ...) è stata posta lungo l'ampio percorso in porfido che, fiancheggiando l'area giochi, si porta fino alla piazza, mentre le piante di lavanda sono localizzate lungo il percorso pedonale tra piazza e l'area giochi. La scelta progettuale è stata quella di valorizzare l'ambito, proponendo per le persone ipovedenti un percorso olfattivo lungo i percorsi principali.

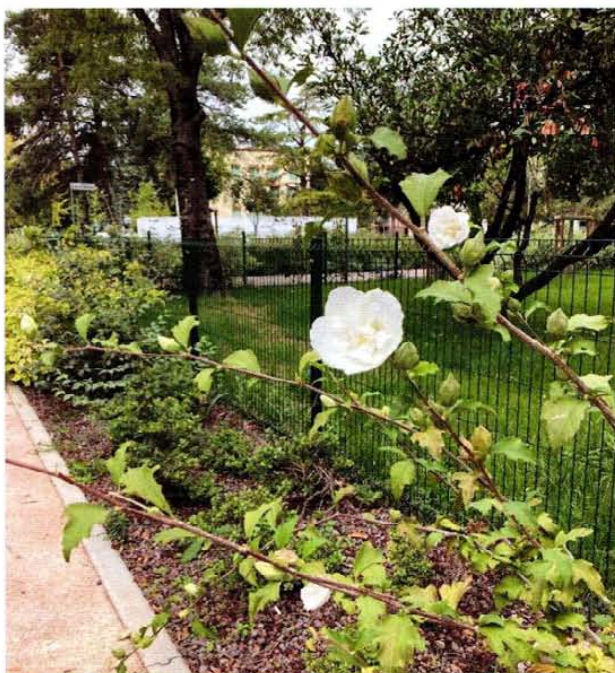
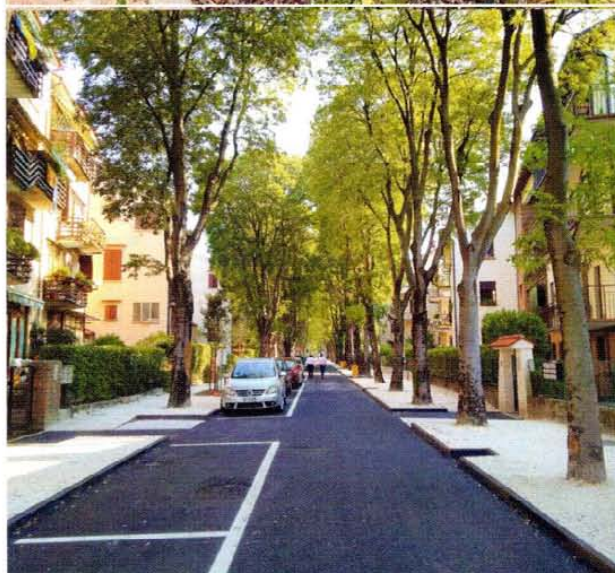
In alto la siepe a bordo del parco realizzata all'esterno per definire l'area giochi; sopra, un esempio di strada modificata con marciapiedi in calcestruzzo drenante.
